# ÉPILOGUE

## Aircraft Accident Summary Résumé d'accident d'aéronef

**TYPE:** CH-124A404 Sea King

**DATE:** 19 July 1999

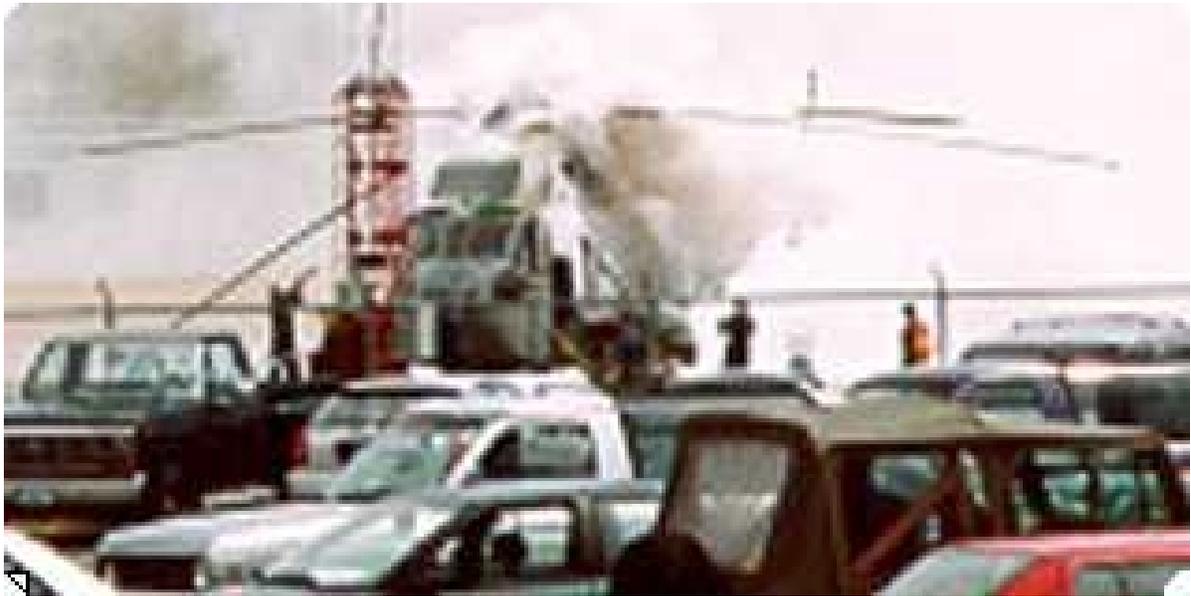
The crew of aircraft CH124A404 had just returned from a crew operational readiness exercise (COREX) and was in the process of shutting down on the Shearwater ramp. After rotor disengagement, three crewmembers deplaned, leaving the Co-pilot and the Navigator to conduct the remainder of the shutdown procedure. After attempting to cycle the rotor brake in accordance with the checklist procedure, smoke and flame developed in the forward part of the main gearbox. The ground crew

advised the co-pilot of the fire and an emergency shutdown was performed. The co-pilot was unable to reselect the manual rotor brake. The ground crew commenced fighting the fire using four 50 lbs. dry chemical extinguishers retrieved from the surrounding area. The 12 Wing fire fighters arrived shortly thereafter with the foam truck and quickly extinguished the blaze. The aircraft suffered "B" category damage to the engine compartments and main gearbox area. There were no injuries in this occurrence.

The investigation concluded that improper installation of the rotor brake hydraulic line during MGB installation was responsible for the hydraulic line being in contact with the rotor brake accumulator housing. The automatic rotor brake pressure line chafed against the "rotor brake panel package accumulator housing" ultimately causing the line to rupture under pressure. Furthermore, the location of the hydraulic line and the lack of mandated opportunistic inspections made timely detection through routine inspection extremely unlikely.

Atomised hydraulic fluid from the damaged hydraulic line contacted the #2 engine exhaust cowling and ignited.

In response to recommendations made by the investigation team, maintenance personnel were briefed on their responsibilities during an aircraft ground fire and the Canadian Forces Fire Marshal is investigating a possible replacement of the portable fire extinguisher, with a more effective

type of agent.

- a. 12 Wing staff evaluate the benefits of equipping the local aircraft recovery crew with fire extinguishing equipment;
  - b. 1 CAD investigate the feasibility of replacing the 50 Lbs. Dry Chemical extinguisher with the compressed air foam type extinguisher;

- c. DGAEPM consider procedures and/or orders which would decrease the probability of improper routing and clamping and increase the probability of detecting errors in routing and clamping - with priority given to helicopters of the same vintage as the Sea King; and,

- d. 1 CAD Orders be reviewed to identify regulations that may have been rendered confusing or impractical by changes to Sea King Operating procedures.
